Umweltfachliche Genehmigungsunterlage

UVP-Bericht mit integriertem Landschaftspflegerischen Begleitplan

Objekt: MITNETZ STROM GmbH | 110-kV-Hochspannungsleitung
Crossen – Herlasgrün, Bl. 1100
3. BA, Mast 60 – 127n

Berichtsdatum: 16.09.2022

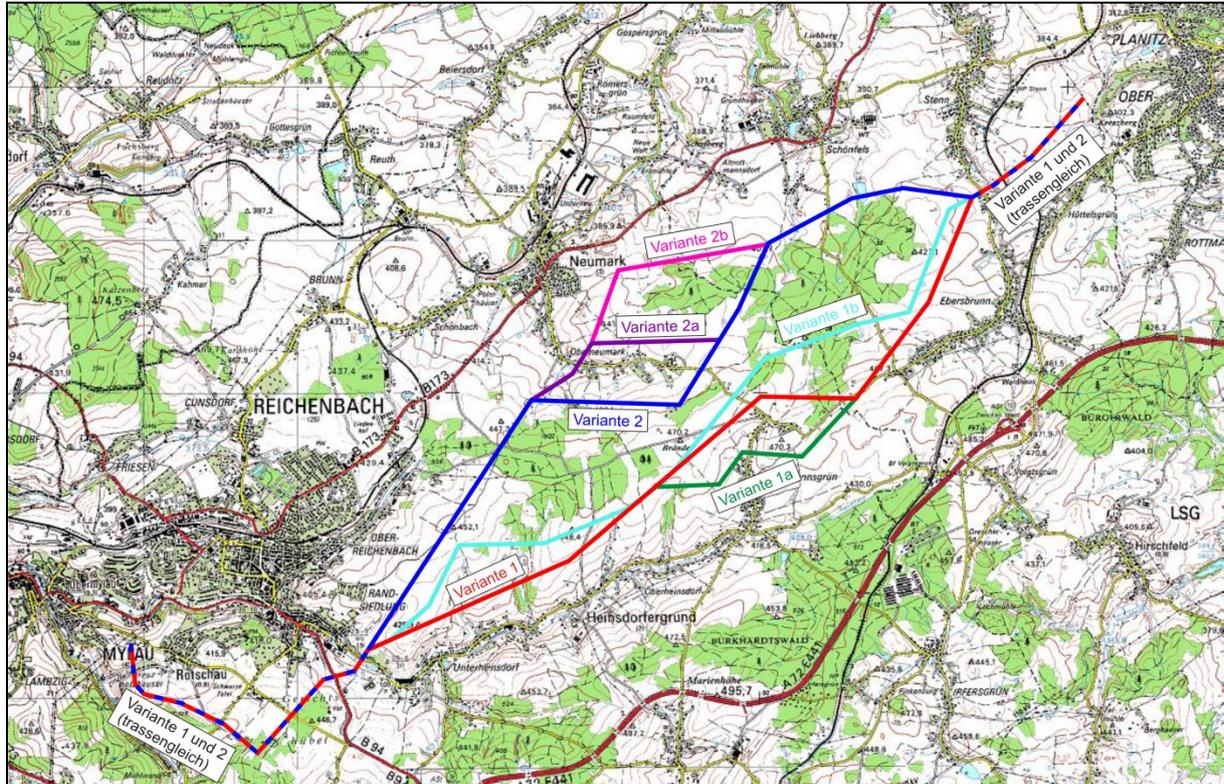
Abbildung 1: Untersuchte Varianten im Raumordnungsverfahren

Für das Raumordnungsverfahren wurde eine Umweltverträglichkeitsstudie (UVS) erarbeitet (BUCHHOLZ + PARTNER GMBH 2014). Die Aufgabe der UVS bestand darin, die verschiedenen umweltfachlichen, für die Zulassung des Vorhabens relevanten Aspekte zu erkennen und dazu beizutragen, die Trassierungsplanung zu einem für die Umwelt konfliktarmen Ergebnis zu führen. Die UVS schloss daher auch die Prüfung von Trassenvarianten ein. Es wurden mögliche Trassenführungen zwischen der Anbindung an die 110-kV-Leitung Herlasgrün – Reichenbach (südlich der Stadt Reichenbach im Vogtland) und dem Einbündelpunkt an die 30-kV betriebenen 110-kV-Leitung Silberstraße – Werdau/ Süd (bei Oberplanitz) entwickelt und auf ihre Realisierbarkeit beurteilt. Insgesamt waren sechs mögliche Trassenverläufe zu prüfen (Abbildung 1).

Der schutzgutübergreifende Variantenvergleich in der UVS schloss mit dem Ergebnis, dass Variante 1b die Vorzugslösung darstellt. Aufgrund der besonderen Gewichtung des Schutzgutes Mensch birgt der Leitungsverlauf der Variante 1b die geringsten Konfliktrisiken für dieses Schutzgut, da die Leitung in großen Teilen außerorts über Acker und Wald verlaufen würde.

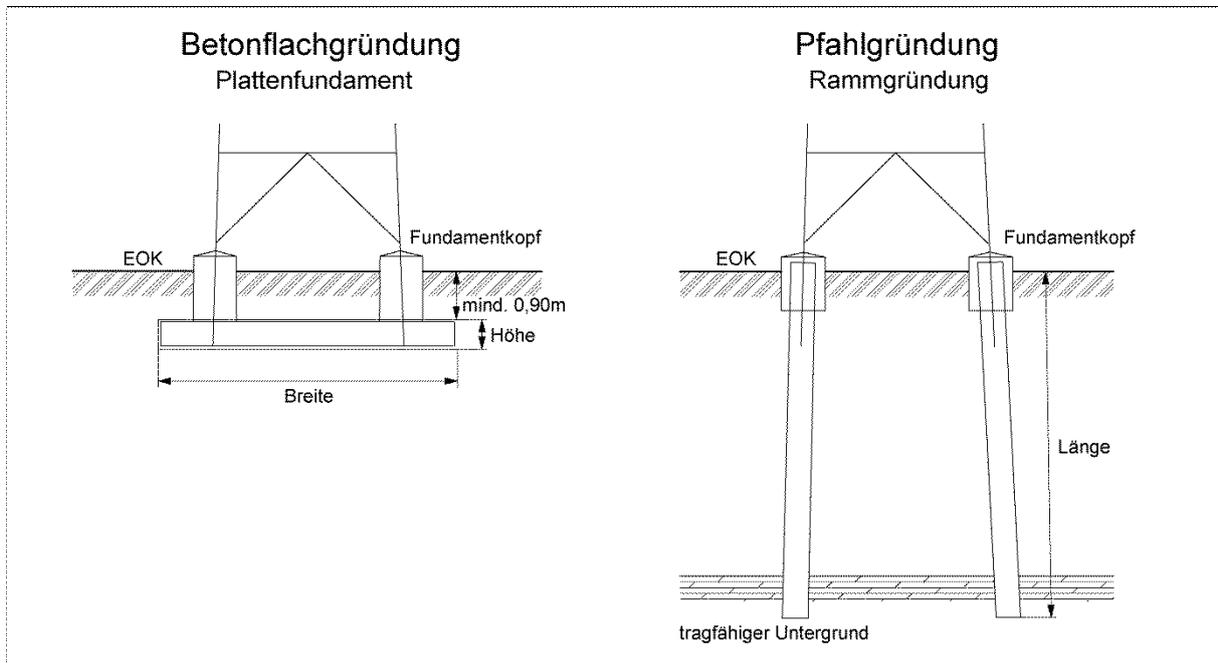
Abbildung 2: Gründungsvarianten von Leitungsmasten

Wenn tragfähige Bodenschichten erst in tieferen Lagen anzutreffen sind und ein Bodenaustausch von nicht tragfähigem und setzungsempfindlichem Boden unwirtschaftlich ist, können alternativ Rammpfahlgründungen zur Anwendung kommen. Die Anzahl, Länge und Größe der in den Boden zu rammenden Pfähle ist abhängig von den örtlichen Gegebenheiten.

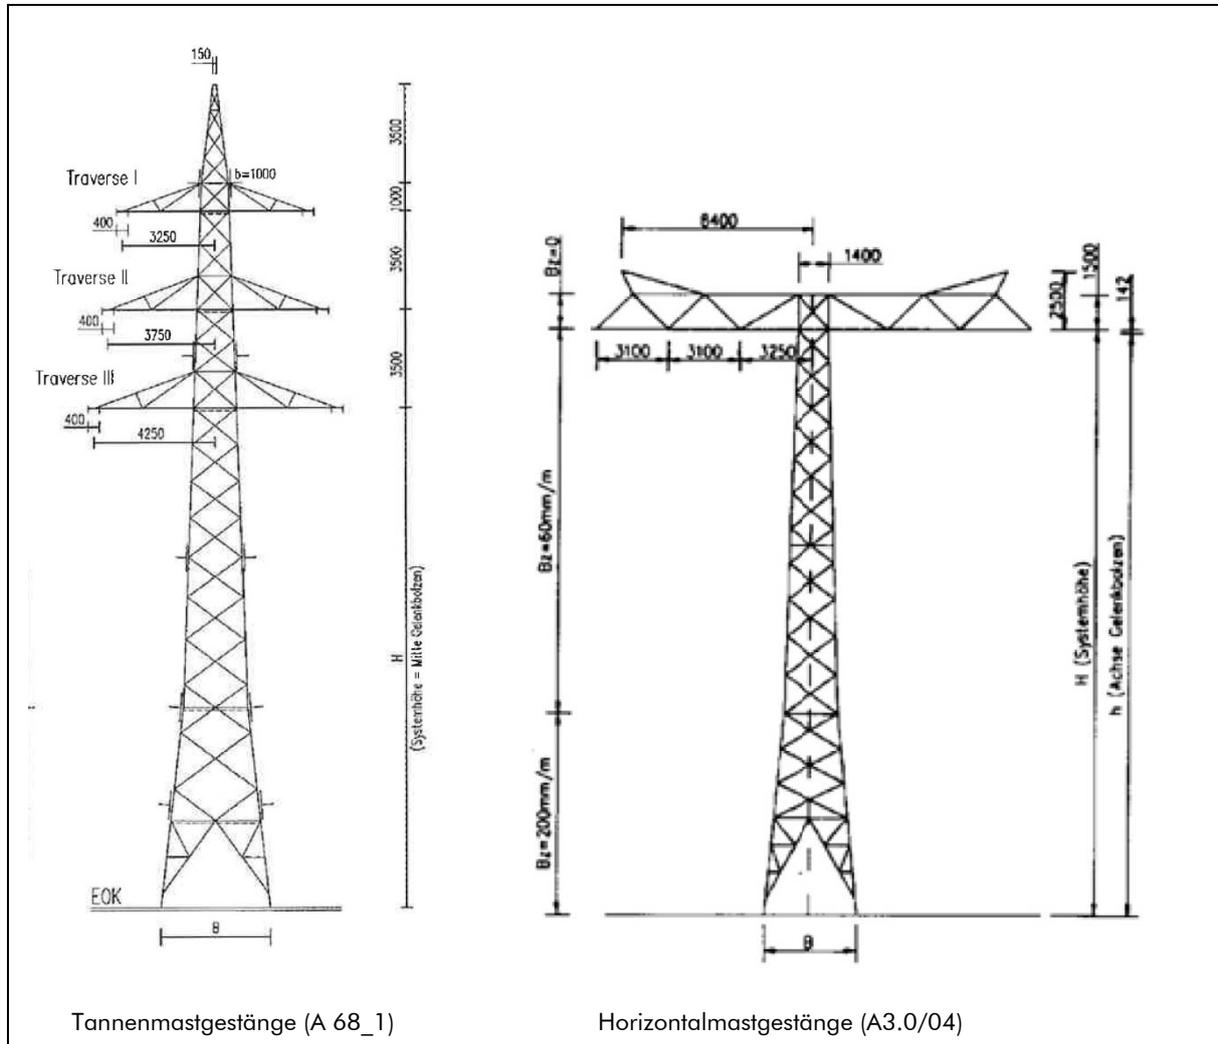
Abbildung 3: Übersicht der Mastgestänge

Die Maste einer Hochspannungslinien sind Teile der Stützpunkte im Leitungszug und bestehen aus Mastschaft, Erdseilstützen und Querträgern (KIEBLING ET AL. 2001).

Mit Hilfe von Isolatoren werden die Leiterseile an den Stützmasten aufgenommen. Die Hochspannungslinien ist als zweisystemige Leitung geplant. Pro Stromkreis (System) erfolgt die Belegung mit 3 Leiterseilen.

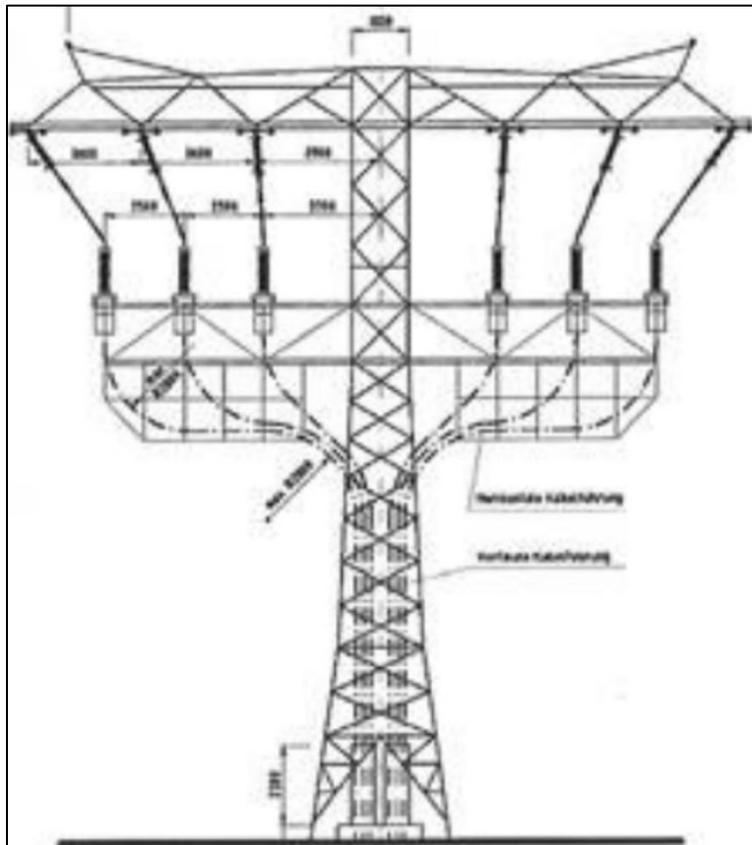
Abbildung 4: Kabelendaufführungsmast

Um den Übergang von einer Freileitung zu einem Erdkabel zu ermöglichen, bedarf es Kabelaufführungsmaste (Maste 92n, 95n, 124n und 126n). Der Kabelaufführungsmast ist ein Einebenenmast, bei dem alle sechs Leiterseile auf dem oberen Querträger befestigt sind und dort enden (vgl. Abbildung 4). Auf dem unteren Querträger sind die Kabelendverschlüsse sowie eine Steilverbindung zur Freileitung montiert.

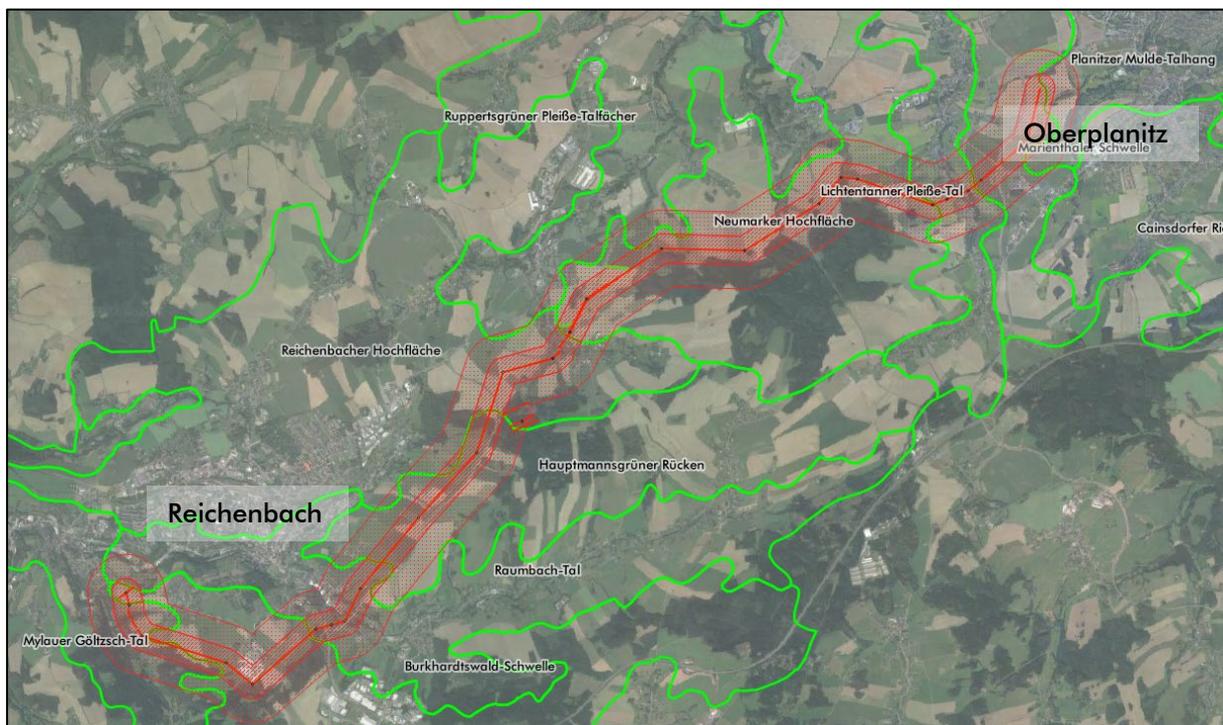
Abbildung 5: Leitungsverlauf mit Zonengrenzen (rot) und Landschaftsbildeinheiten (grün) - Neubau

Die Abbildung 5 zeigt eine Übersicht der geplanten Leitung sowie die ermittelten Nah- und Mittelzonen, basierend auf der durchschnittlichen Masthöhe der Neubauleitung. Die Nah- und Mittelzone überlagert die Landschaftsbildeinheiten (grüne Flächen).

Die **Mittelzone** (Wirkzone 2) umfasst den Bereich ab 200 Meter bis zur errechneten Grenze der Wirkzone, basierend auf der 25-fachen Höhe der Anlagen als Entfernungsradius (FROELICH & SPORBECK 2017, Anlage 6.2). gepuffert. Die durchschnittliche Masthöhe beläuft sich auf 21,25 Meter, sodass sich diese Zone bis auf eine Entfernung von 531,25 Metern erstreckt (Tabelle 18 und Tabelle 22).

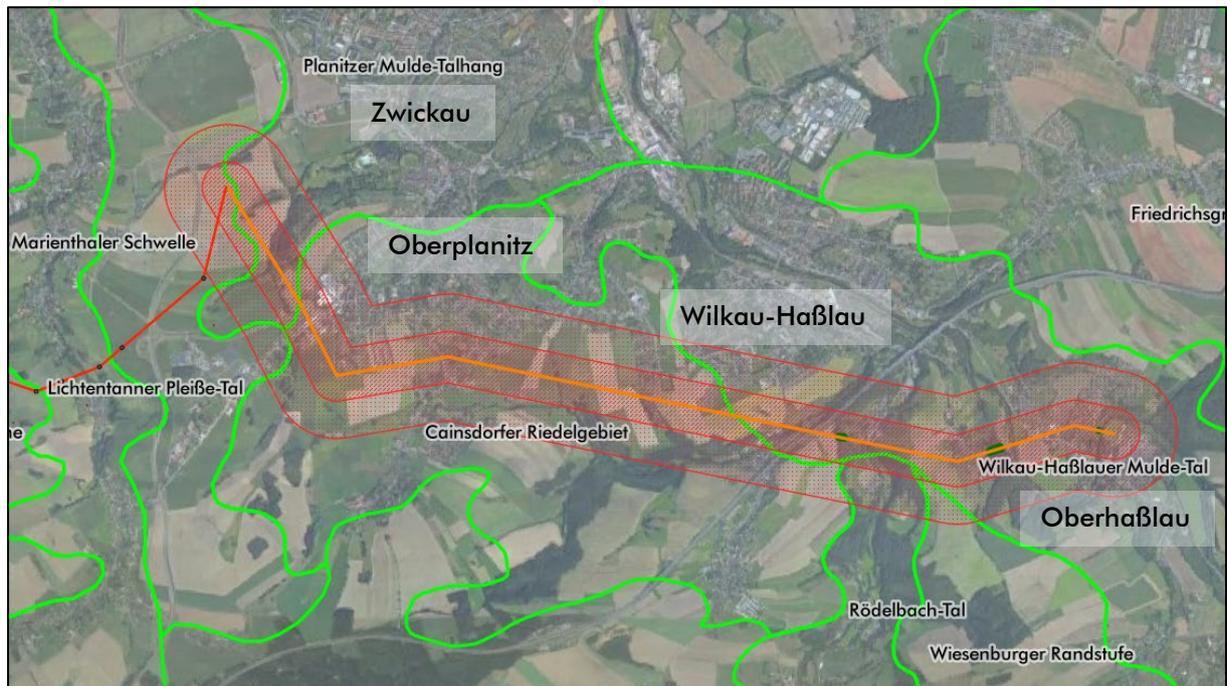
Abbildung 6: Leitungsverlauf mit Zonengrenzen (rot) und Landschaftsbildeinheiten (grün) - Rückbau

Die Abbildung zeigt eine Übersicht der Rückbauleitung sowie die ermittelten Nah- und Mittelzonen, basierend auf der durchschnittlichen Masthöhe. Die Nah- und Mittelzone überlagert die Landschaftsbildeinheiten (grüne Flächen).

Die durchschnittliche Masthöhe der Rückbauleitung beträgt 19,77 Meter (Neubau = 21,25 m).

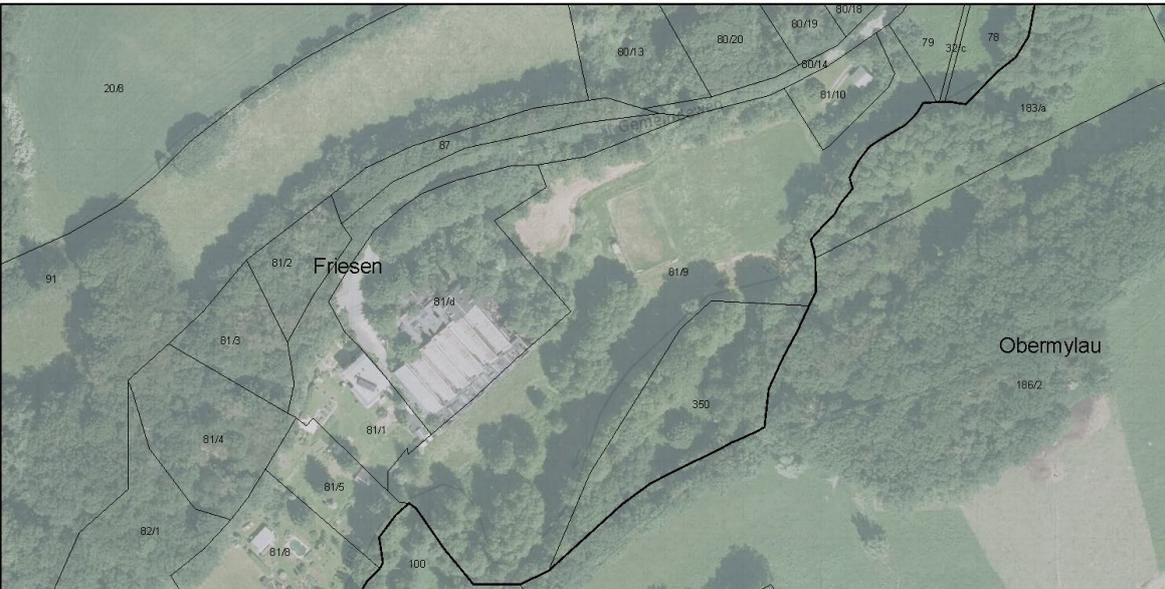
Beschreibung der Baumaßnahme: 110-kV-Leitung Crossen - Herlasgrün	Maßnahmenblatt	Maßnahmen-Nr. E1 (E = Ersatzmaßnahme)
Konflikt: K9, K12		
Konfliktbeschreibung: Dauerhafte Bodenversiegelung Beeinträchtigung des Landschaftsbildes		
Maßnahme: Abriss Industriebrache Gemeindeweg 8, Gemarkung Friesen (Ökokontomaßnahme) <u>Lage:</u> südwestlich der Ortslage Friesen, Stadt Reichenbach im Vogtland

Beschreibung: Die Industriebrache am Gemeindeweg 8, Gemarkung Friesen soll abgerissen und die Altlasten fachgerecht entsorgt werden. Darunter zählen zum einen der Abriss der Gebäudestruktur und zum anderen der Abbruch der Fundamentplatten. Anschließend soll eine offene Bodenfläche geschaffen werden als Grundlage für weitere naturschutzfachliche Maßnahmen oder natürliche Sukzession.

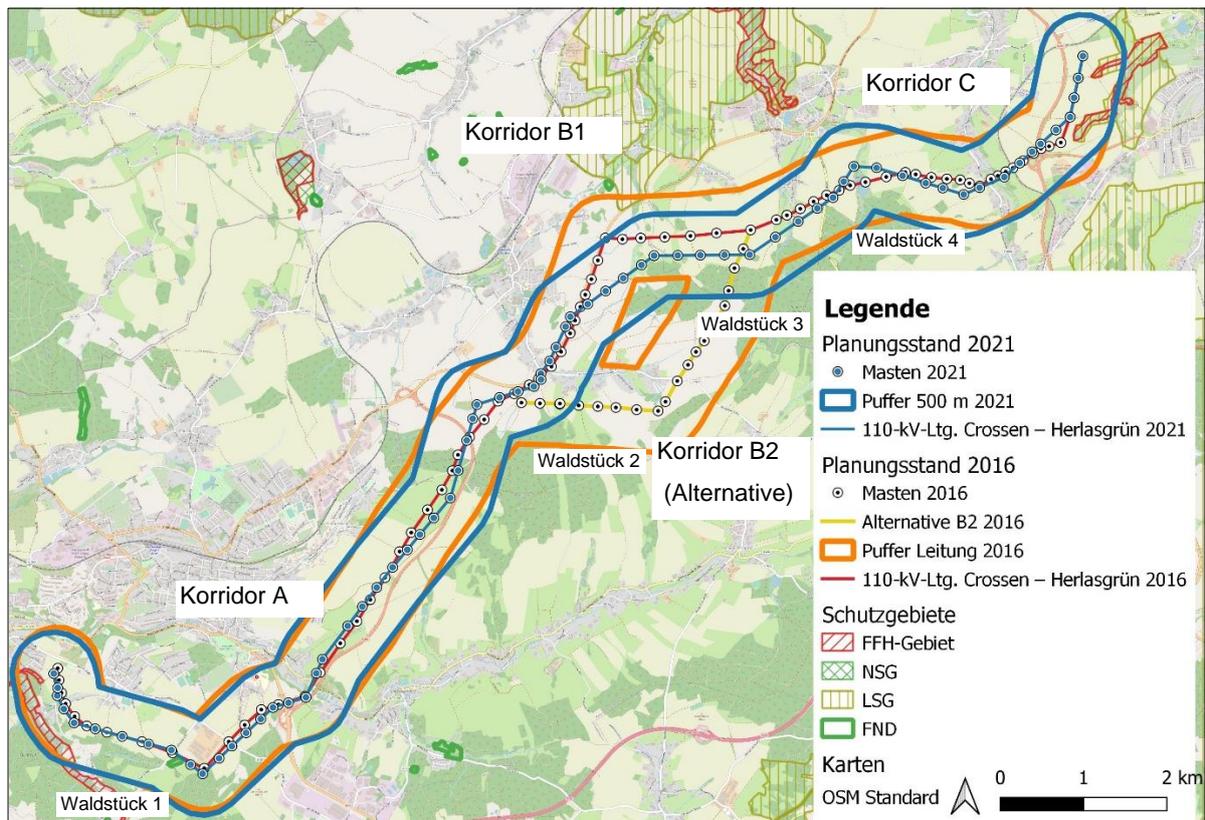
Abb. 1: Geplanter Trassenverlauf einschließlich Alternativvariante sowie Einteilung der Abschnitte und zusammenhängende Waldstücke; Planungsstand 2016 und 2021, Quelle: OpenStreetMap 2021, verändert

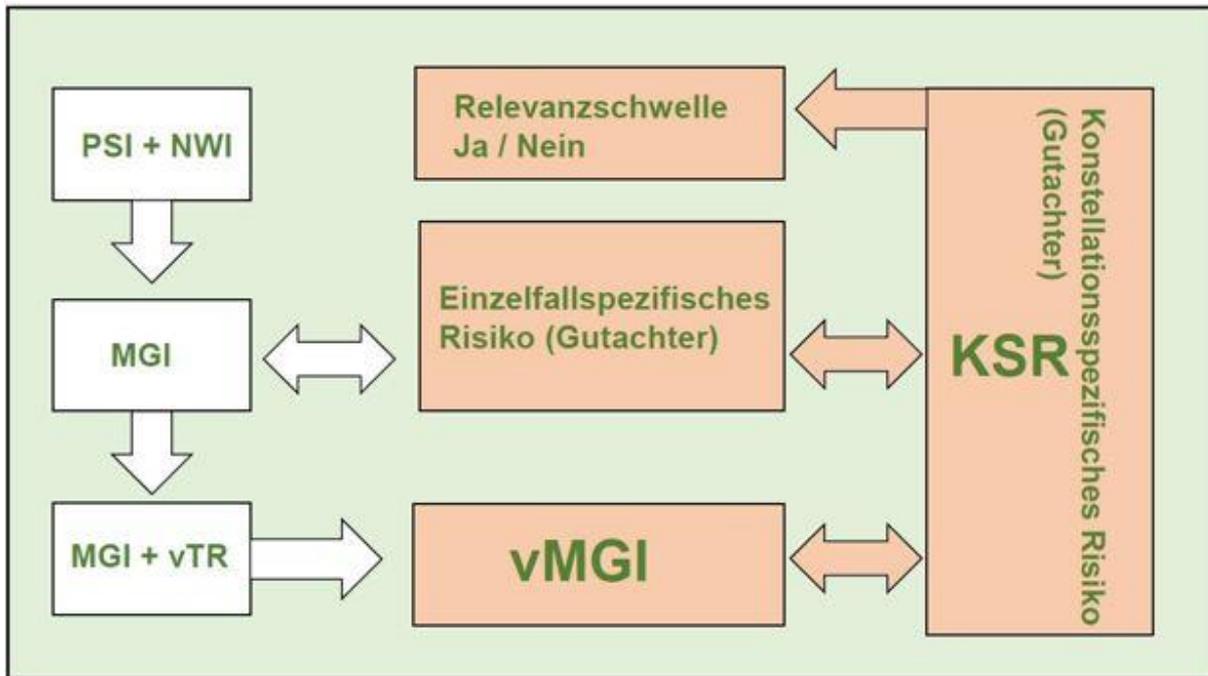
Abb. 6: Übersicht über die berücksichtigten Indizes und die durch den Gutachter eingeschätzten Risiken; Pfeile bezeichnen Beziehungen und Wechselwirkungen; frei nach BERNOTAT & Dierschke (2021a; 2021b)

Hier beeinflusst der Gutachter zum zweiten Mal die Bewertung (Bewertungsansatz 1) durch Einschätzung des konstellationsspezifischen Risikos (KSR). Das konstellationsspezifische Risiko beschreibt die Konfliktrichtigkeit des jeweiligen Vorhabens (Nähe der geplanten Trasse zum Untersuchungsobjekt, Ausführung wie Mastentyp, Leiter- und Traversenzahl usw.) sowie die betroffenen Individuenzahlen und die Nutzungsfrequenz durch die einzelnen Arten. Daraus ergibt sich, dass *je höher die Einstufung einer Art im Rahmen des vMGI erfolgt, dementsprechend geringer das konstellationsspezifische Risiko sein muss, um einen Verbotstatbestand zu umgehen.* Die Indizes der relevanten Arten werden im vorliegenden Bericht der zitierten Arbeit entnommen und bei einer Gesamtbewertung des Kollisionsrisikos berücksichtigt. In nachfolgender Abbildung sind die verschiedenen Indizes nochmals grafisch dargestellt.

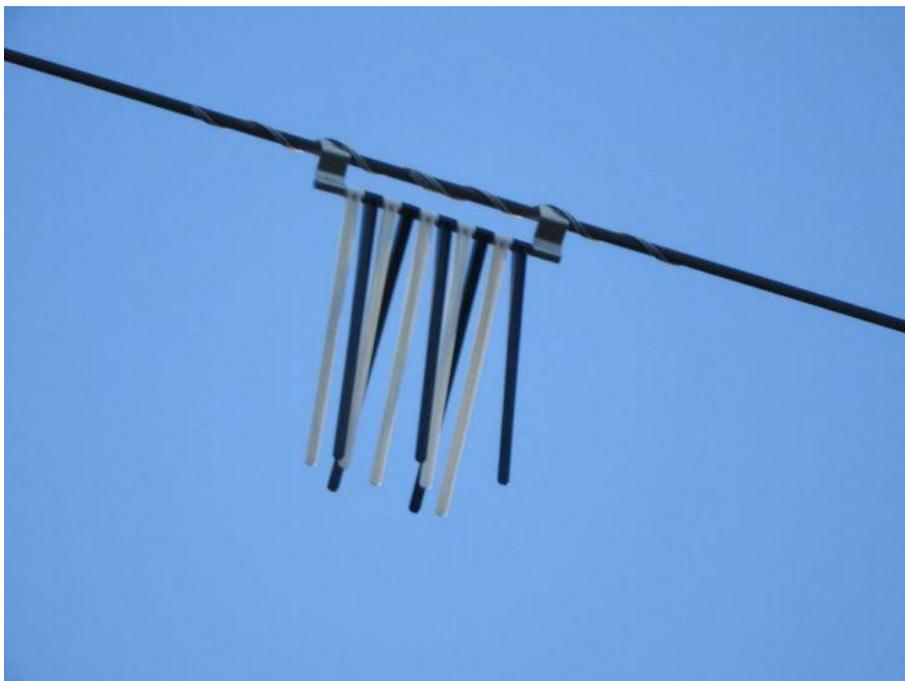
Abb. 7: Zebramarker, Quelle: KALZ & KNERR (2017).

erhöhtes konstellationsspezifisches Risiko und damit eine Überschreitung der Relevanzschwelle (Verstoß § 44 BNatSchG) festgestellt: Zwergtaucher, Tafelente und Blässralle. Wird die Relevanzschwelle überschritten, erfolgt die Empfehlung artspezifischer Vogelschutzmarker nach LIESENJOHANN et al. (2019). Dadurch kann infolge der stufenweisen, herabsenkenden Wirkung der Vogelschutzmarker die Überschreitung der Relevanzschwelle rückgängig gemacht werden. Das trifft auf die drei genannten Arten zu, wenn in den empfohlenen Bereichen (Masten 70 n bis 80 n) Vogelschutzarmaturen (siehe Abb. 16) in empfohlener Anordnung angebracht werden. Aufgrund der vorgefundenen Biotopstrukturen werden zusätzlich Zebramarker für den Bereich zwischen den Masten 85n und 90n empfohlen. Damit wird dem Verschlechterungsverbot entgegengewirkt.
